RELATÓRIO TÉCNICO DE SONDAGEM A PERCUSSÃO - SPT

À PREFEITURA MUNICIPAL DE MANGA/MG.

OBRA: SERVIÇO DE SONDAGEM A PERCUSSÃO COM ENSAIO DE SPT.

END: DIQUE DE CONTENÇÃO , MANGA/MG

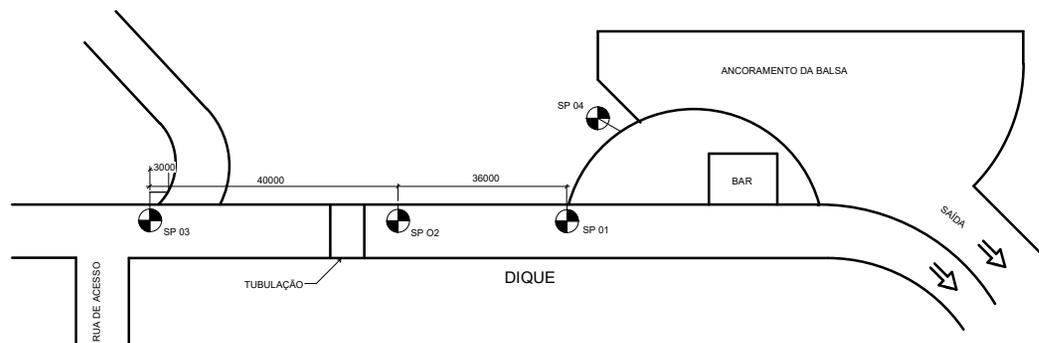
PLANTA DE LOCAÇÃO

LOCAÇÃO DOS FUROS DE SONDAGEM

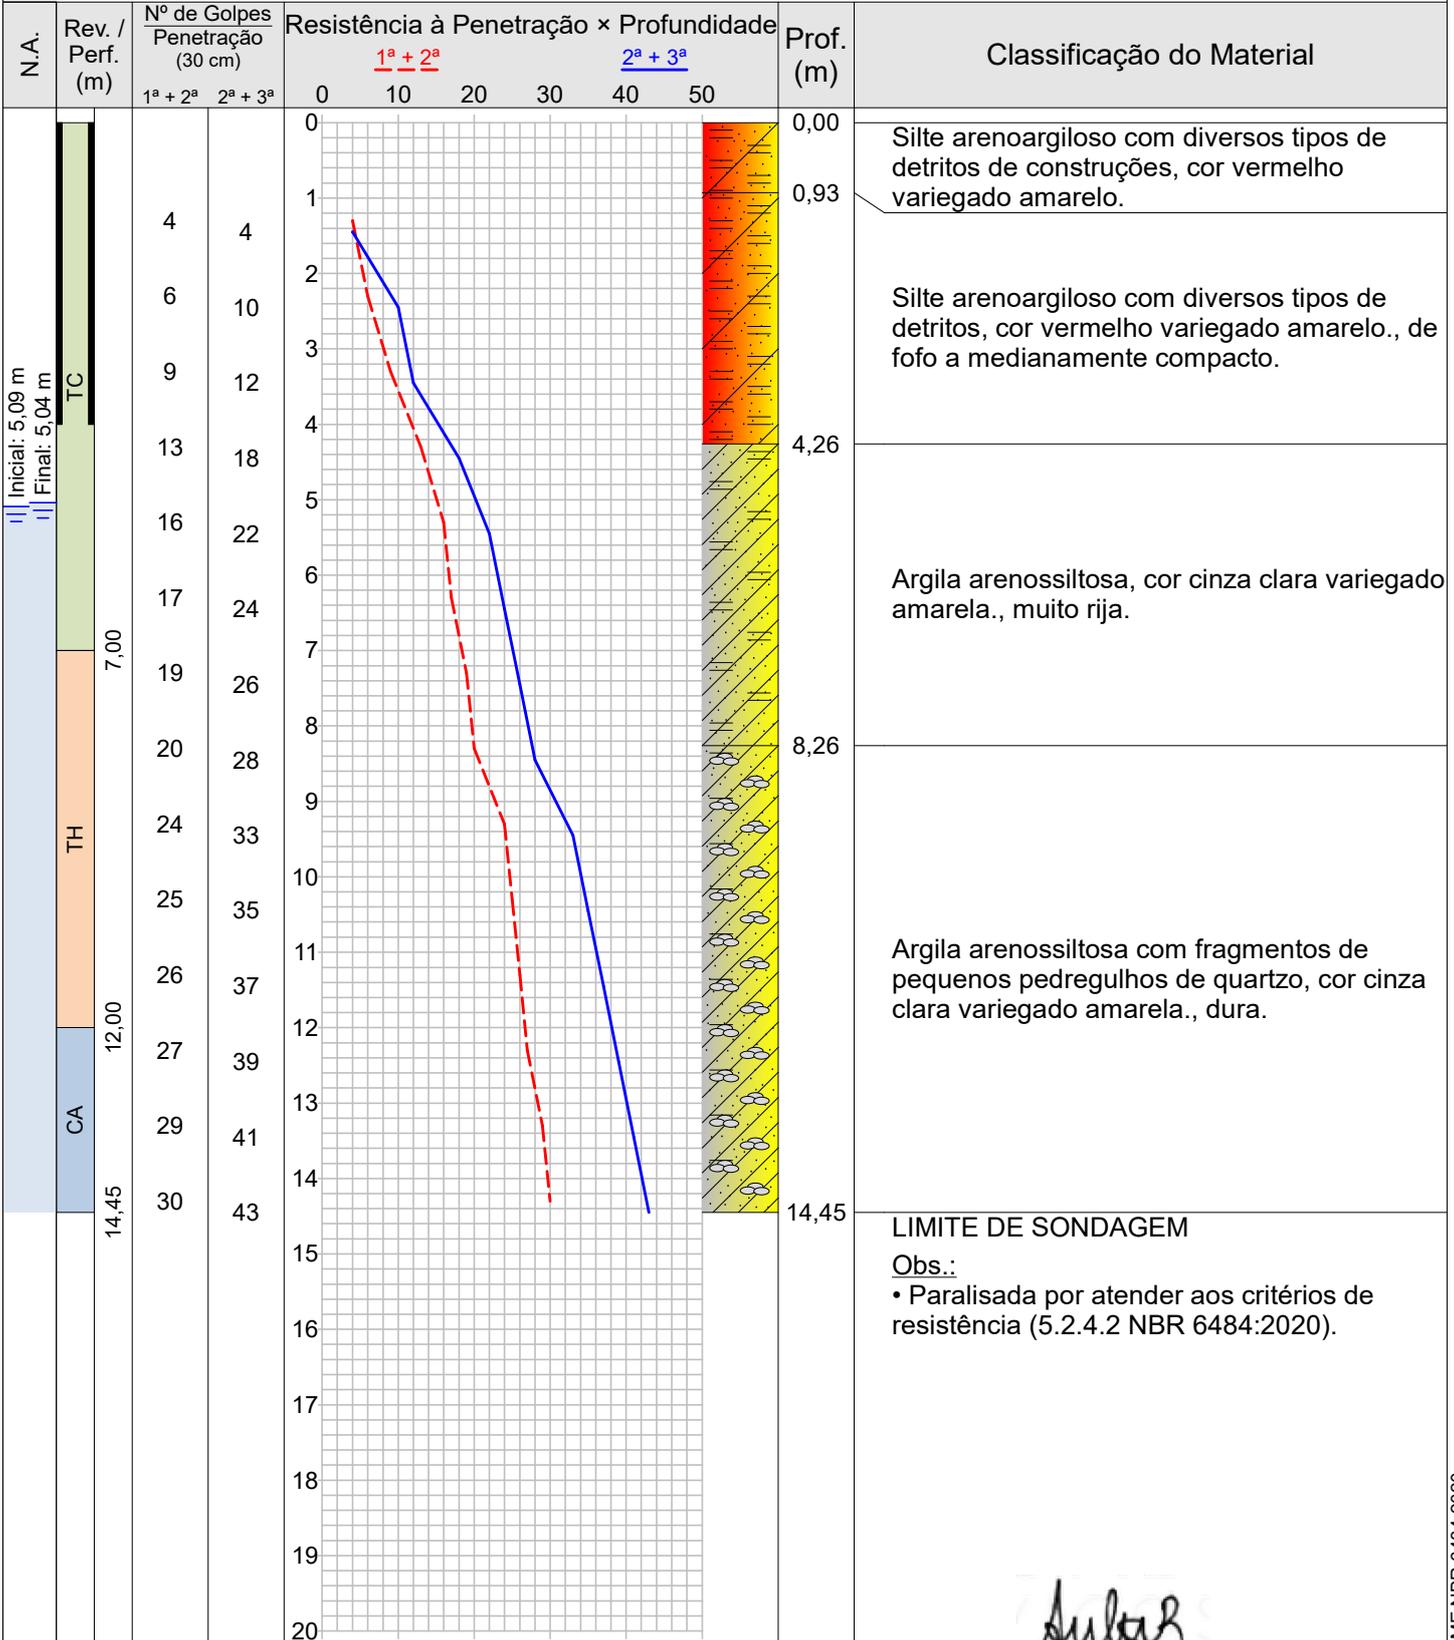
SP-001

Ø Amostrador	Ext.: 50,8 mm	Altura de queda: 75 cm	Cota da boca do furo: —	Ensaio de Avanço por Circulação de Água			
	Int.: 34,9 mm	Peso: 65 kgf	Revestimento: 4,00 m	Início	10 min	20 min	30 min
Ø Revestimento: 63,5 mm		Escala vertical: 1:100	Nível d'água: 5,09 m	—	—	—	—
		Sistema: Manual	5,04 m	—	—	—	—

Amostra	Perfuração	Profundidade (m)			Golpes 30 cm		Profundidade Camada (m)	Classificação do Material
		Inicial	1ª + 2ª	2ª + 3ª	1ª + 2ª	2ª + 3ª		
01	TC	—	—	—	—	—	0,00	Silte arenoargiloso com diversos tipos de detritos de construções, cor vermelho variegado amarelo.
02	TC	—	—	—	—	—	0,93	Silte arenoargiloso com diversos tipos de detritos, cor vermelho variegado amarelo., de fofo a medianamente compacto.
03	TC	1,00	1,30	1,45	4	4		
04	TC	2,00	2,30	2,45	6	10		
05	TC	3,00	3,30	3,45	9	12		
06	TC	4,00	4,30	4,45	13	18	4,26	Argila arenossiltosa, cor cinza clara variegado amarela., muito rija.
07	TC	5,00	5,30	5,45	16	22		
08	TC	6,00	6,30	6,45	17	24		
09	TH	7,00	7,30	7,45	19	26	8,26	Argila arenossiltosa com fragmentos de pequenos pedregulhos de quartzo, cor cinza clara variegado amarela., dura.
10	TH	8,00	8,30	8,45	20	28		
11	TH	9,00	9,30	9,45	24	33		
12	TH	10,00	10,30	10,45	25	35		
13	TH	11,00	11,30	11,45	26	37

14	CA	12,00	12,30	12,45	27	39		
15	CA	13,00	13,30	13,45	29	41		
16	CA	14,00	14,30	14,45	30	43		
							14,45	LIMITE DE SONDAGEM

Obs.: • Paralisada por atender aos critérios de resistência (5.2.4.2 NBR 6484:2020).

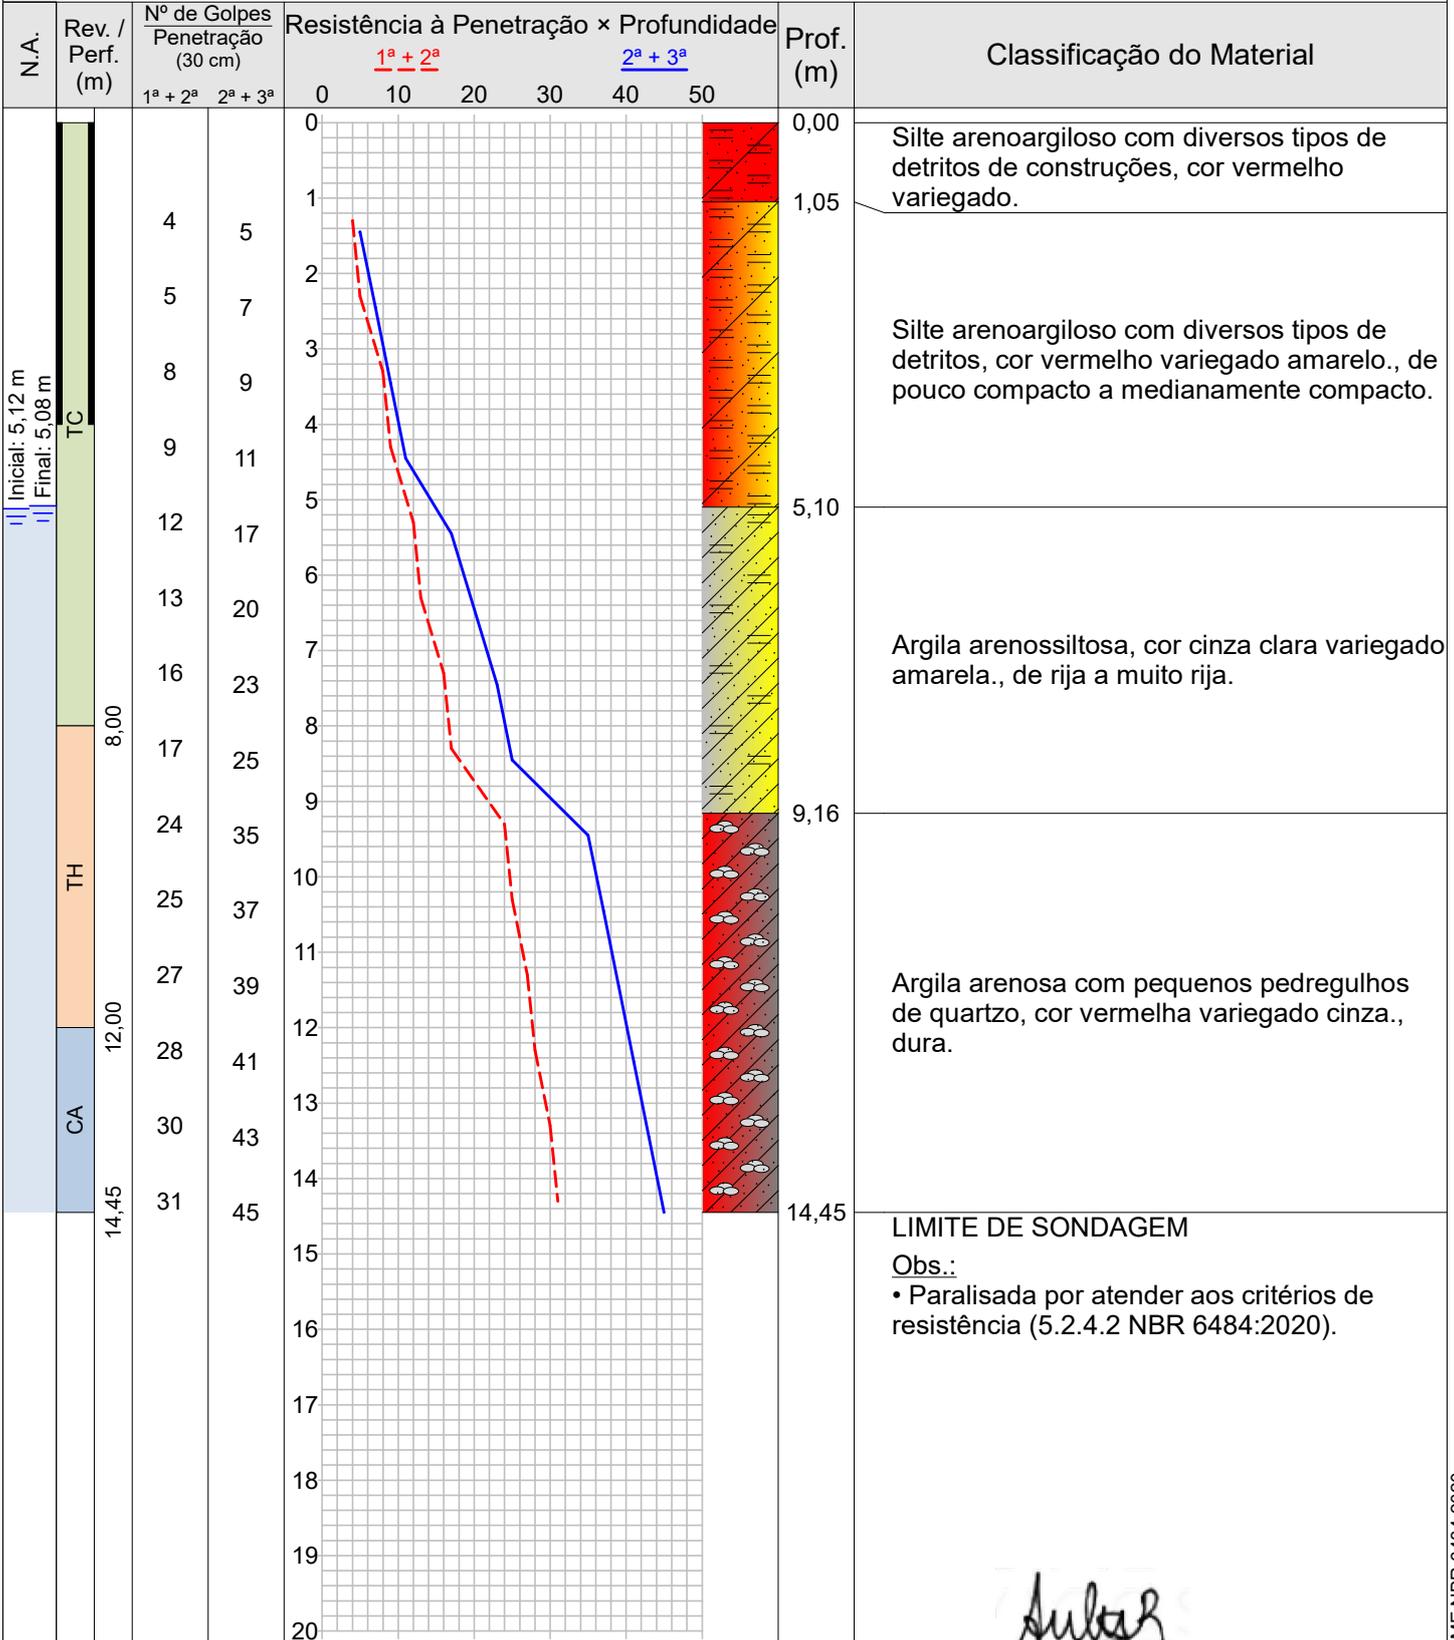
SP-002

Ø Amostrador	Ext.: 50,8 mm	Altura de queda: 75 cm	Cota da boca do furo: —	Ensaio de Avanço por Circulação de Água			
	Int.: 34,9 mm	Peso: 65 kgf	Revestimento: 4,00 m	Início	10 min	20 min	30 min
Ø Revestimento: 63,5 mm		Escala vertical: 1:100	Nível d'água: 5,12 m	—	—	—	—
		Sistema: Manual	5,08 m	—	—	—	—

Amostra	Perfuração	Profundidade (m)			Golpes 30 cm		Profundidade Camada (m)	Classificação do Material
		Inicial	1ª + 2ª	2ª + 3ª	1ª + 2ª	2ª + 3ª		
01	TC	—	—	—	—	—	0,00	Silte arenoargiloso com diversos tipos de detritos de construções, cor vermelho variegado.
02	TC	1,00	1,30	1,45	4	5	1,05	Silte arenoargiloso com diversos tipos de detritos, cor vermelho variegado amarelo., de pouco compacto a medianamente compacto.
03	TC	2,00	2,30	2,45	5	7		
04	TC	3,00	3,30	3,45	8	9		
05	TC	4,00	4,30	4,45	9	11	5,10	Argila arenossiltosa, cor cinza clara variegado amarela., de rija a muito rija.
06	TC	5,00	5,30	5,45	12	17		
07	TC	6,00	6,30	6,45	13	20		
08	TC	7,00	7,30	7,45	16	23	9,16	Argila arenosa com pequenos pedregulhos de quartzo, cor vermelha variegado cinza., dura.
09	TH	8,00	8,30	8,45	17	25		
10	TH	9,00	9,30	9,45	24	35		
11	TH	10,00	10,30	10,45	25	37	14,45	LIMITE DE SONDA GEM
12	TH	11,00	11,30	11,45	27	39		
13	CA	12,00	12,30	12,45	28	41

14	CA	13,00	13,30	13,45	30	43		
15	CA	14,00	14,30	14,45	31	45

Obs.: • Paralisada por atender aos critérios de resistência (5.2.4.2 NBR 6484:2020).

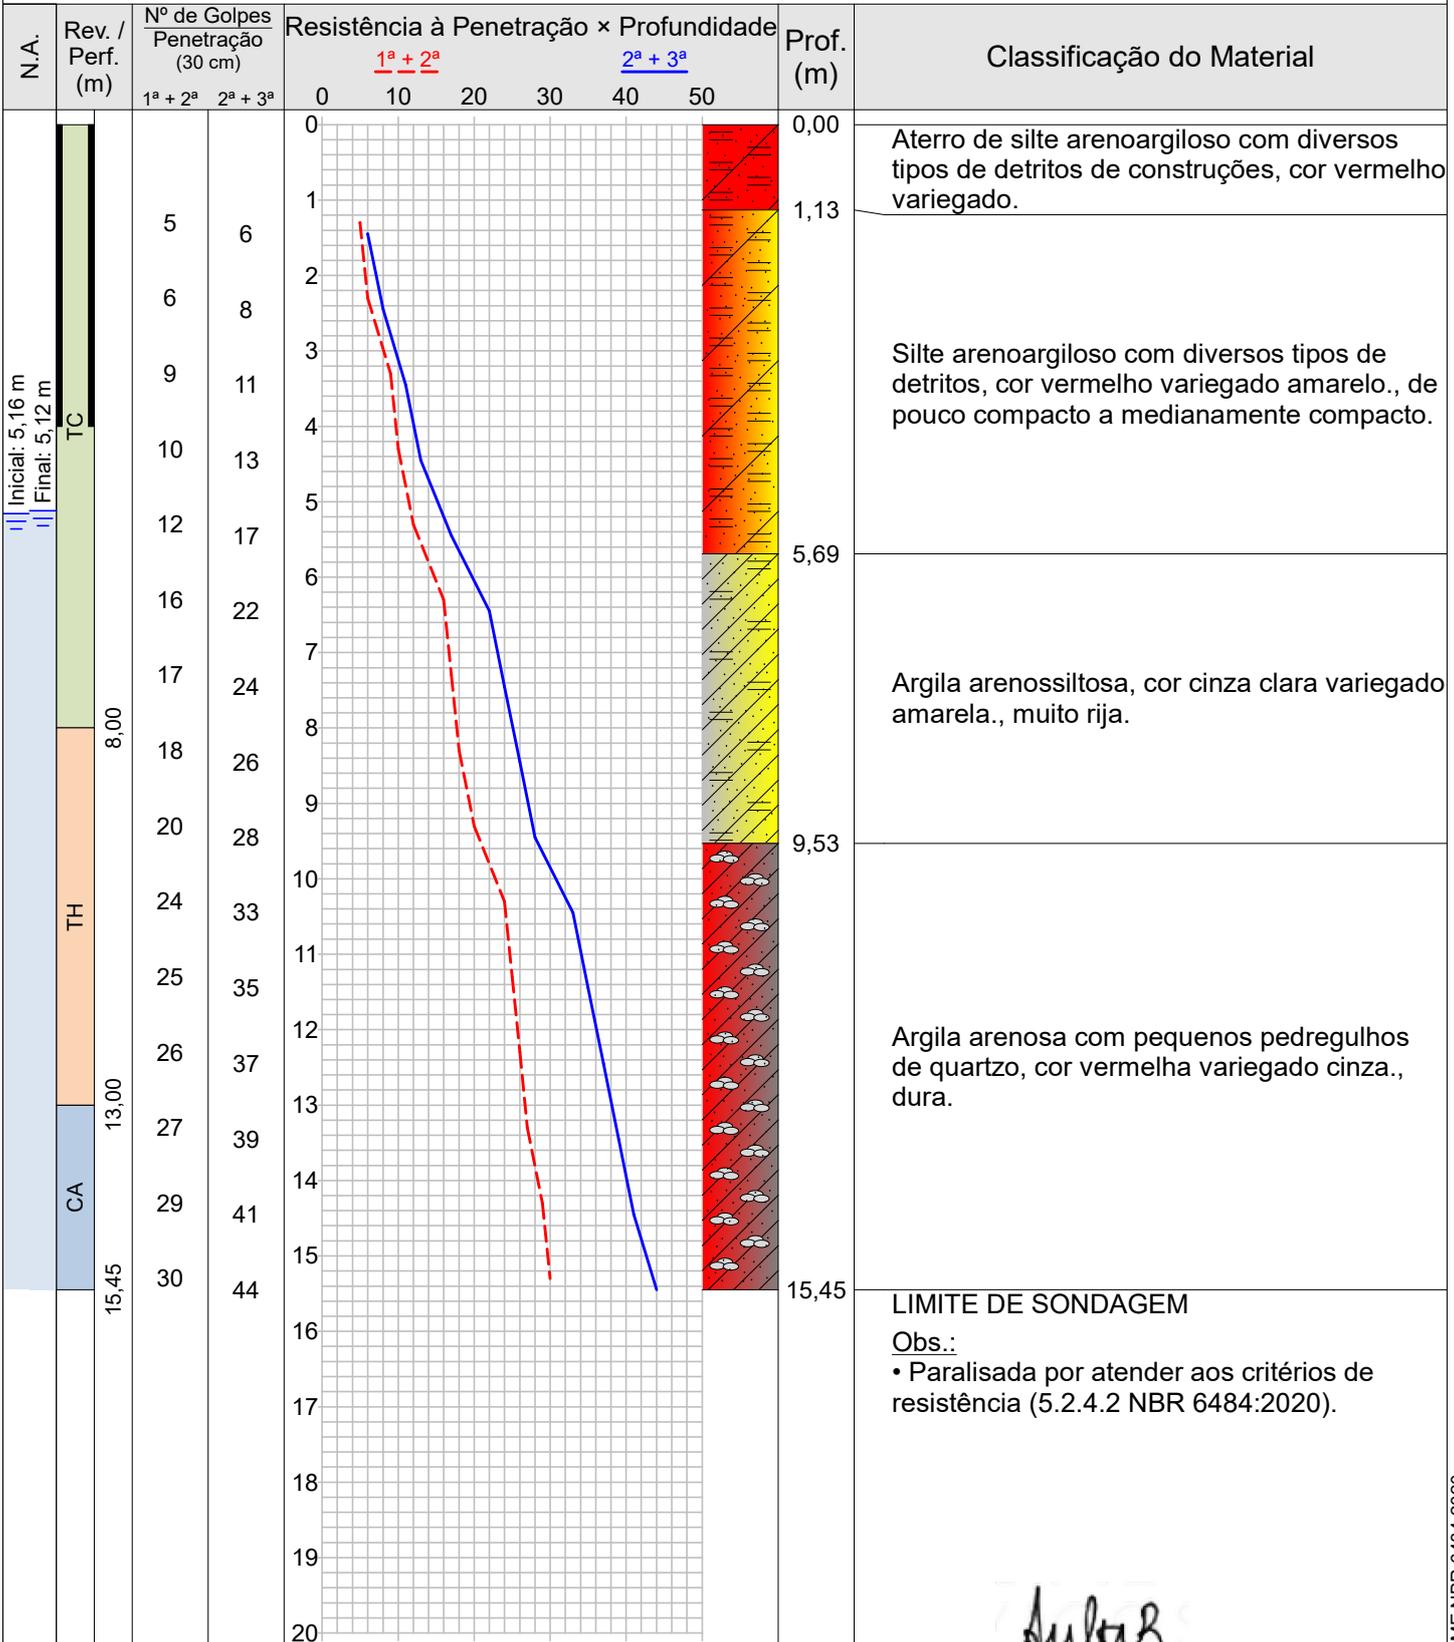
SP-003

Ext.: 50,8 mm Int.: 34,9 mm Ø Amostrador Ø Revestimento: 63,5 mm	Altura de queda: 75 cm Peso: 65 kgf Escala vertical: 1:100 Sistema: Manual	Cota da boca do furo: — Revestimento: 4,00 m 5,16 m 5,12 m Nível d'água:	Ensaio de Avanço por Circulação de Água			
			Início	10 min	20 min	30 min
			—	—	—	—

Amostra	Perfuração	Profundidade (m)			Golpes 30 cm		Profundidade Camada (m)	Classificação do Material
		Inicial	1ª + 2ª	2ª + 3ª	1ª + 2ª	2ª + 3ª		
01	TC	—	—	—	—	—	0,00	Aterro de silte arenoargiloso com diversos tipos de detritos de construções, cor vermelho variegado.
02	TC	1,00	1,30	1,45	5	6	1,13	Silte arenoargiloso com diversos tipos de detritos, cor vermelho variegado amarelo., de pouco compacto a medianamente compacto.
03	TC	2,00	2,30	2,45	6	8		
04	TC	3,00	3,30	3,45	9	11		
05	TC	4,00	4,30	4,45	10	13	5,69	Argila arenossiltosa, cor cinza clara variegado amarela., muito rija.
06	TC	5,00	5,30	5,45	12	17		
07	TC	6,00	6,30	6,45	16	22		
08	TC	7,00	7,30	7,45	17	24		
09	TH	8,00	8,30	8,45	18	26	9,53	Argila arenosa com pequenos pedregulhos de quartzo, cor vermelha variegado cinza., dura.
10	TH	9,00	9,30	9,45	20	28		
11	TH	10,00	10,30	10,45	24	33		
12	TH	11,00	11,30	11,45	25	35		
13	TH	12,00	12,30	12,45	26	37

14	CA	13,00	13,30	13,45	27	39		
15	CA	14,00	14,30	14,45	29	41		
16	CA	15,00	15,30	15,45	30	44		
							15,45	LIMITE DE SONDAGEM

Obs.: • Paralisada por atender aos critérios de resistência (5.2.4.2 NBR 6484:2020).

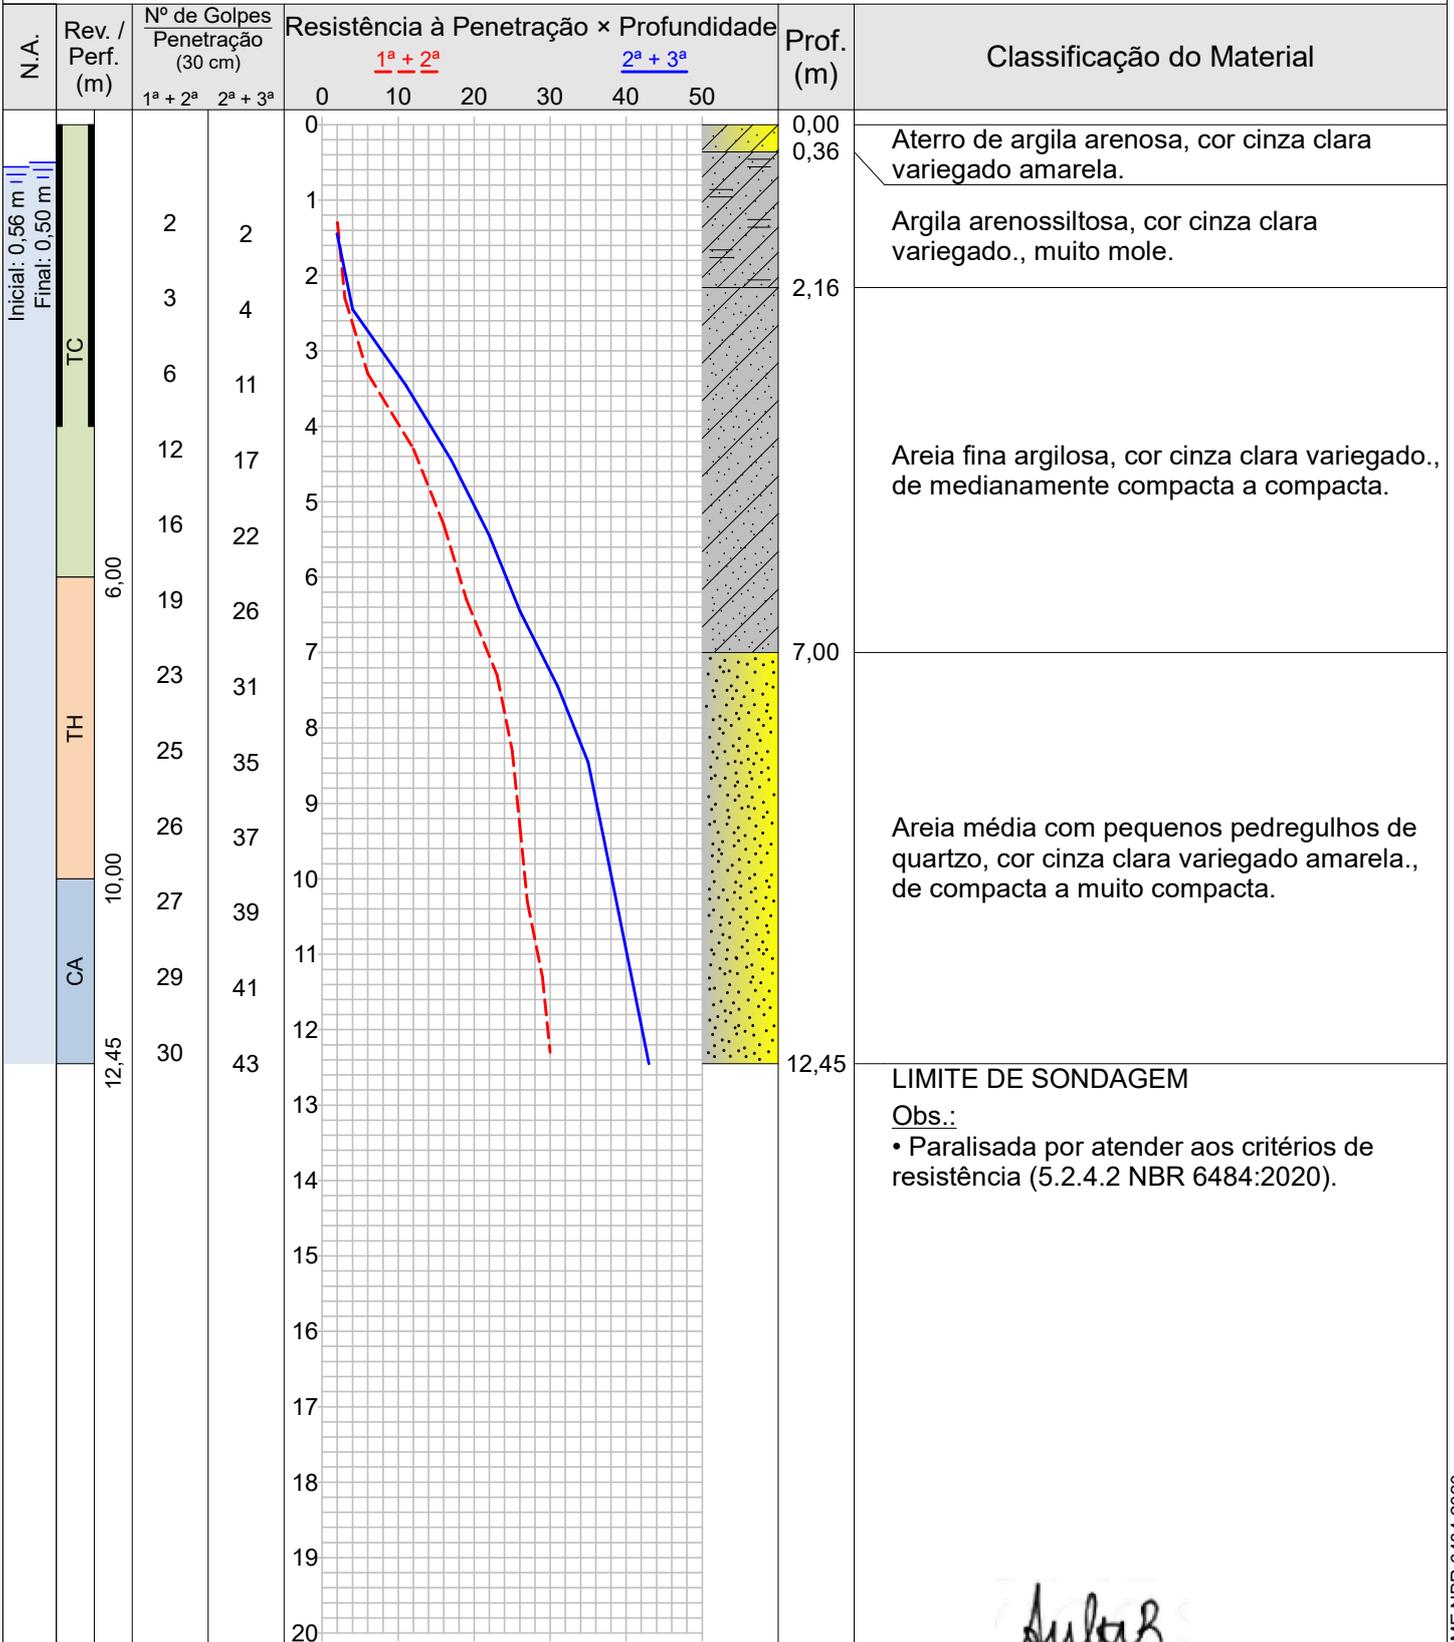
SP-004

Ø Amostrador	Ext.: 50,8 mm	Altura de queda: 75 cm	Cota da boca do furo: —	Ensaio de Avanço por Circulação de Água			
	Int.: 34,9 mm	Peso: 65 kgf	Revestimento: 4,00 m	Início	10 min	20 min	30 min
Ø Revestimento: 63,5 mm		Escala vertical: 1:100	Nível d'água: 0,56 m	—	—	—	—
		Sistema: Manual	0,50 m	—	—	—	—

Amostra	Perfuração	Profundidade (m)			Golpes 30 cm		Profundidade Camada (m)	Classificação do Material
		Inicial	1ª + 2ª	2ª + 3ª	1ª + 2ª	2ª + 3ª		
01	TC	—	—	—	—	—	0,00	Aterro de argila arenosa, cor cinza clara variegado amarela.
02	TC	—	—	—	—	—	0,36	Argila arenossiltosa, cor cinza clara variegado., muito mole.
03	TC	1,00	1,30	1,45	2	2	2,16	Areia fina argilosa, cor cinza clara variegado., de medianamente compacta a compacta.
04	TC	2,00	2,30	2,45	3	4		
05	TC	3,00	3,30	3,45	6	11		
06	TC	4,00	4,30	4,45	12	17		
07	TC	5,00	5,30	5,45	16	22		
08	TH	6,00	6,30	6,45	19	26		
09	TH	7,00	7,30	7,45	23	31	7,00	Areia média com pequenos pedregulhos de quartzo, cor cinza clara variegado amarela., de compacta a muito compacta.
10	TH	8,00	8,30	8,45	25	35		
11	TH	9,00	9,30	9,45	26	37		
12	CA	10,00	10,30	10,45	27	39		
13	CA	11,00	11,30	11,45	29	41		
14	CA	12,00	12,30	12,45	30	43		
							12,45	LIMITE DE SONDAGEM

Obs.: • Paralisada por atender aos critérios de resistência (5.2.4.2 NBR 6484:2020).
