## **R A M -Sondagens e Serviços Ltda.**

### **RELATÓRIO TÉCNICO DE SONDAGEM A PERCUSSÃO - SPT**

**PREFEITURA MUNICIPAL DE MANGA/ MG**

OBRA: SERVIÇO DE SONDAGEM A PERCUSSÃO COM ENSAIO DE SPT.

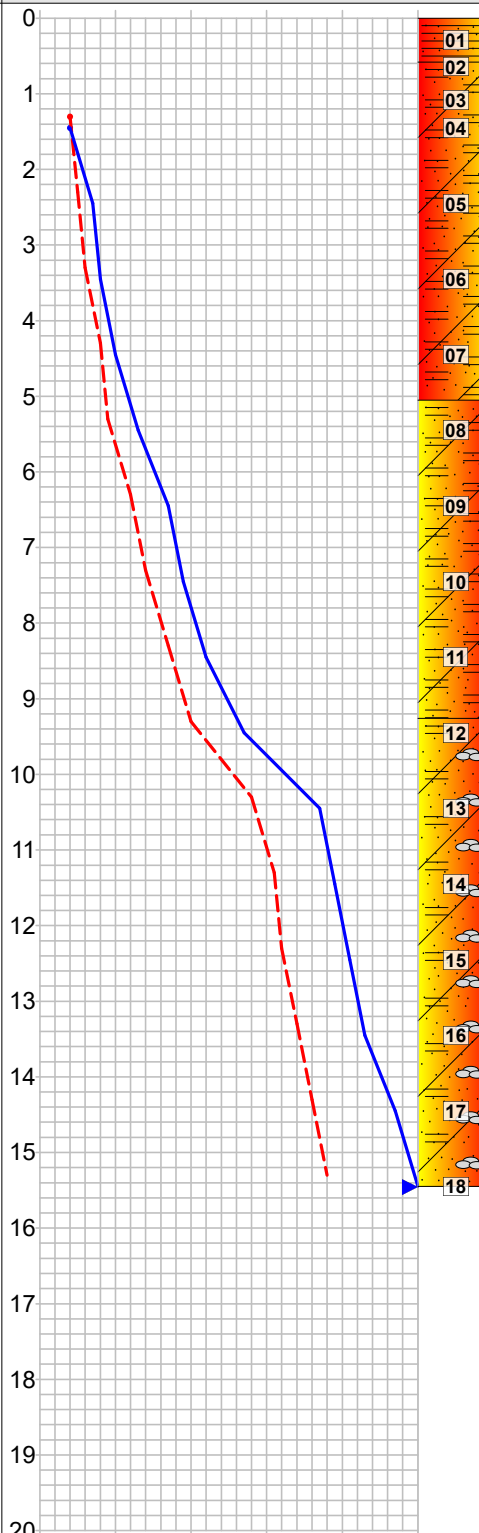
| Ausente (17/02/2025) | TC | 1,00 0,71 | | | | | | | | 0,00 | Aterro siltoarenoso, detrítico, cor vermelha e amarela. | |
| | CA | | 2/15 | 2/15 | 2/15 | 4 | 4 | | | | | <div><div>01</div><div>02</div><div>03</div><div>04</div><div>05</div><div>06</div><div>07</div><div>08</div><div>09</div><div>10</div><div>11</div><div>12</div><div>13</div><div>14</div><div>15</div><div>16</div><div>17</div><div>18</div></div> |
| | | | 15/15 | 23/15 | 27/15 | 38 | 50 | | | | 15,45 | |
